# 繽紛聖誕 最忌惹火燈串

溫馨節日鬧出火警，至為掃興，究竟市面的聖誕燈串哪款比較安全？且看我們抽查16款廉價聖誕燈串的測試結果。

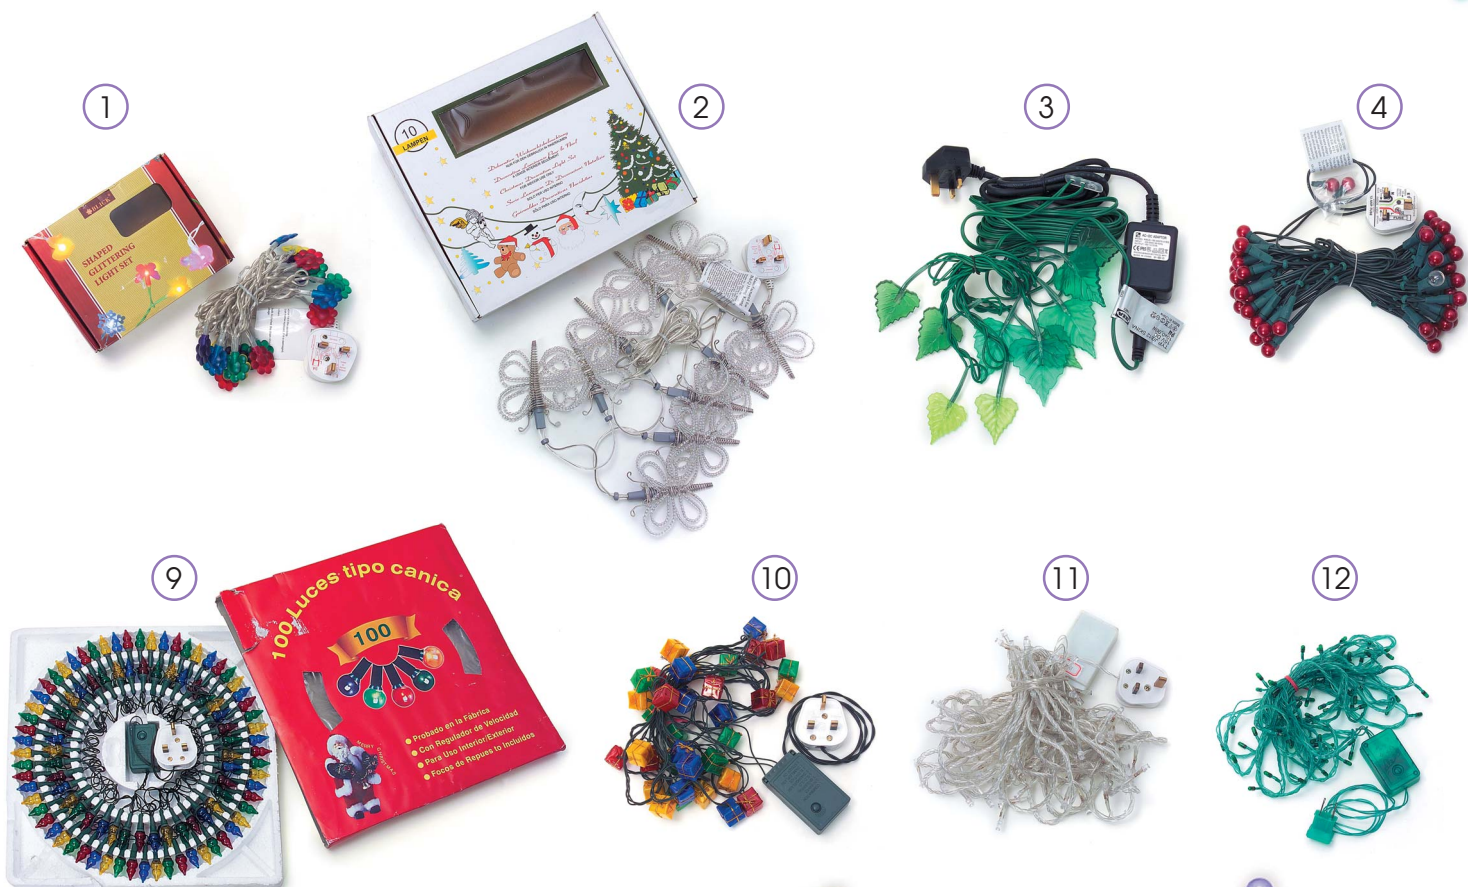
不同帶電部分之間，以及帶電部分與可接觸部分之間，必須保持一定的距離，以防止短路、跳火及漏電等危險。測試樣本中

只有5個樣本通過此項測試，其餘各樣本於燈串不同部分的電氣間隙低於標準，其中包括：

- 燈座或燈頭的帶電部分與可接觸部分
  - \* 樣本#6至#16
- 插頭內的帶電部分與可接觸部分
  - \* 樣本#8、#13、#15
- 燈串控制盒內的不同帶電部分
  - \* 樣本#9至#16

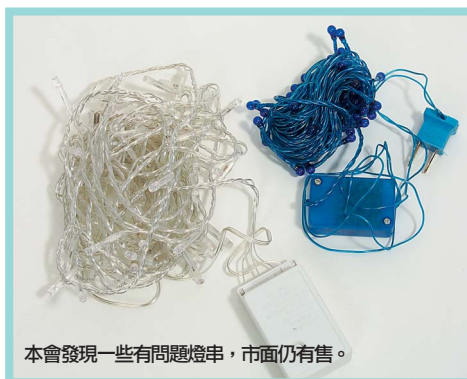
本會發現一些有問題燈串，市面仍有售。

由於安全測試結果顯示一些無牌子聖誕燈串安全問題多多，故本會職員在11月再到油尖旺及深水埗區一些文具店、精品店、「街邊檔」或出售二手電器的「夜冷店」，查看售賣燈串的情況。調查發現部分店舖仍出售無牌子或無標示製造商資料的聖誕燈串，其中部分燈串只配兩腳插頭，電線頗幼，亦發現一些於安全測試中結果差劣的相似型號仍然有售（見圖），這些燈串售價一般由\$20至\$80，本會把資料交機電工程署跟進，該署表示已即時採取適當的行動。雖然聖誕燈串屬季節性的電器，但消費者不應因而只着眼價錢，忽略其安全問題，以免因小失大。
