萬能插蘇安全測試 僅一款全部過關

現代家居大都擁有很多電器，譬如機頂盒、DVD播放機、電腦等，供電插座的數量一般都不夠用，萬能插蘇是為家居電器安排電源的一種方法。機電工程署聯同本會為18款萬能插蘇進行安全測試，結果卻只有1款通過全部測試項目。

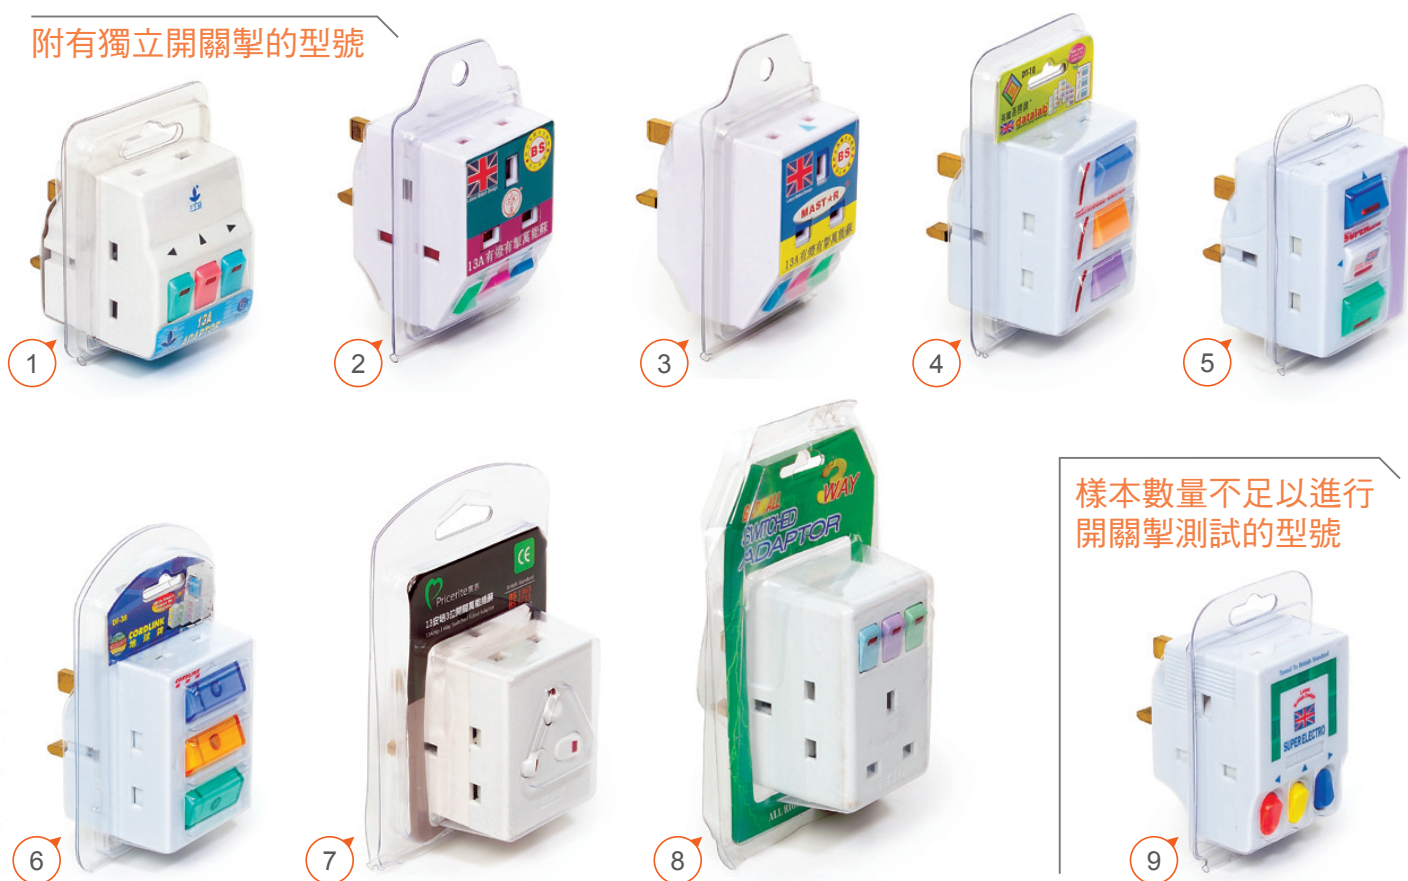
附有獨立開關掣的型號

共測試18款各配有3個13安培方腳插座的萬能插蘇，其中9款配有插座獨立開關掣，方便使用者截斷電源。樣本主要購自家庭用品店及電器配件店等，其中「嘉和牌」GW7884 (#8) 購自無店鋪名稱的特賣場。樣本的聲稱來源地均為中國，售價由\$16至\$45。

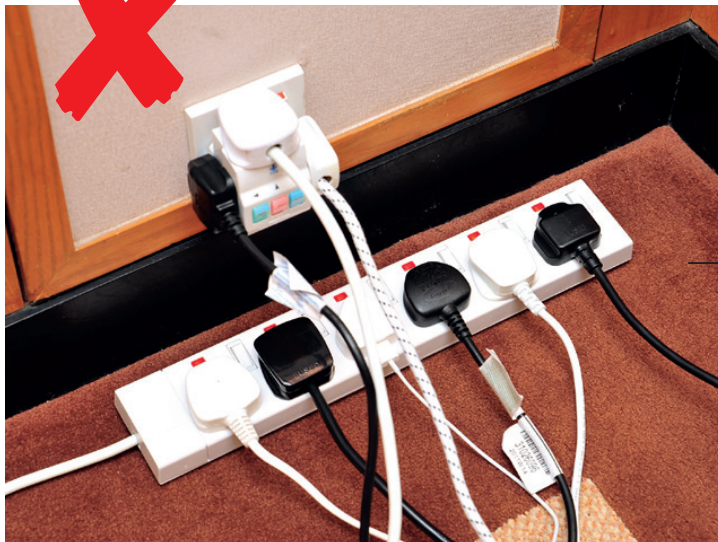
不應在萬能插蘇上再駁上拖板，以免負荷過重。
